# Grand Parkway Houston, TX

## Las condiciones desafiantes

# **Grand Parkway Houston, TX**

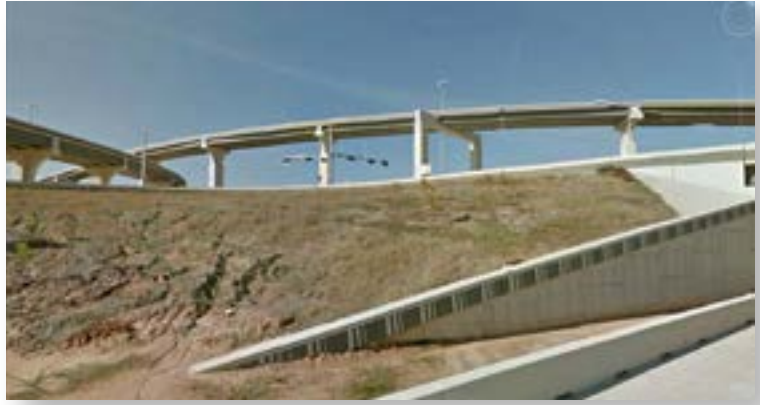
En el área del proyecto los daños por escorrentilla y la falta de vegetación fueron comunes.

- Suelos arenosos altamente erosionables
- Previa vegetación fallida
- Pendientes de 3:1 o más
- Proyecto de alta visibilidad estética

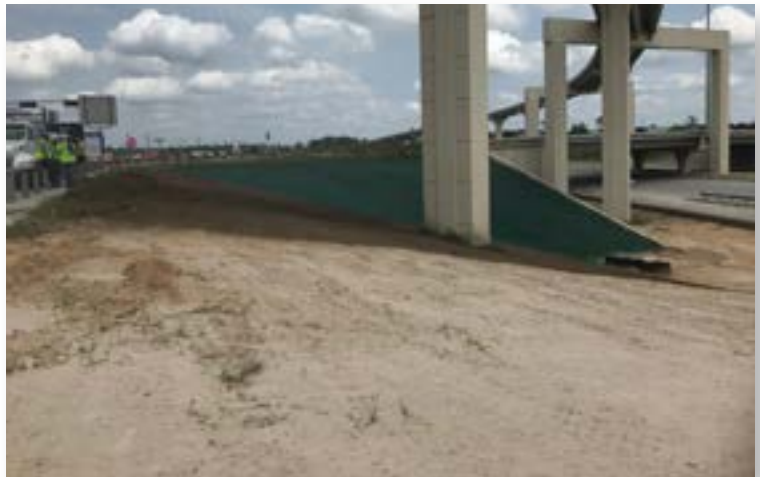
*Applegate Woodlok HP cubrió el Biotic Earth para el control de la erosión. Marzo de 2018.*

Eddie George, de Webber Construction, consultó a un grupo formado por fabricantes, distribuidores y contratistas para desarrollar una solución exitosa a este problema. Biotic Earth, una enmienda biótica para suelos de ECBVerdyol, fue elegida por su eficacia en la mejora del suelo, la germinación y su notorio éxito establecimiento vegetación sostenible. Con la exitosa revegetación lograda mediante el uso de Biotic Earth, el control de la erosión hidráulica fue suficiente para la mayoría de las áreas. La combinación de semillas fue la mezcla autorizada por el Departamento de transporte de Texas.

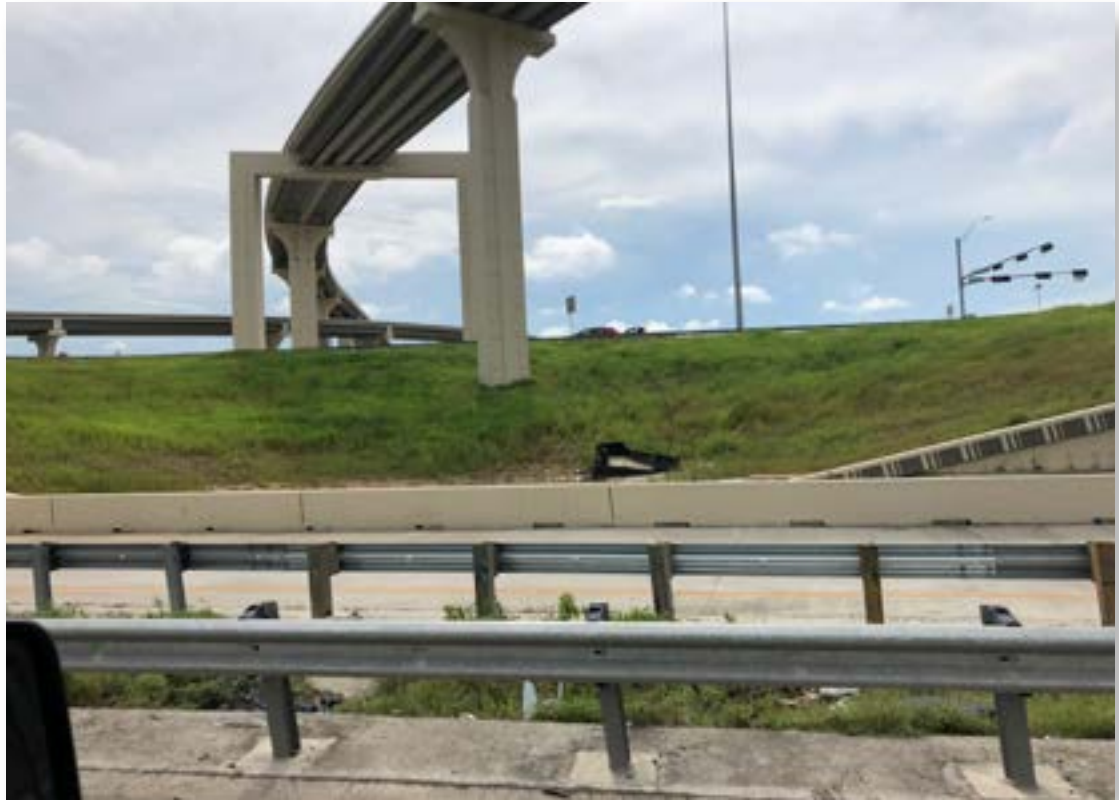
*Ejemplo: Vegetación exitosa lograda en 3 meses. Julio de 2018.*

El sitio recibió lluvias significativas dentro de las dos semanas posteriores a su instalación sin erosión ni riachuelos. La germinación fue rápida, logrando una excelente cobertura de vegetación, a pesar de las difíciles condiciones provocadas por uno de los veranos más calurosos de la historia. En julio de 2018 se logró una vegetación espesa y multiespecie.
